ELAGAGE LE LONG DES ROUTES DEPARTEMENTALES DE CORREZE

*Approche technique de la
problématique*

mars 2018

SFA – JP LOUIS DUBREUIL

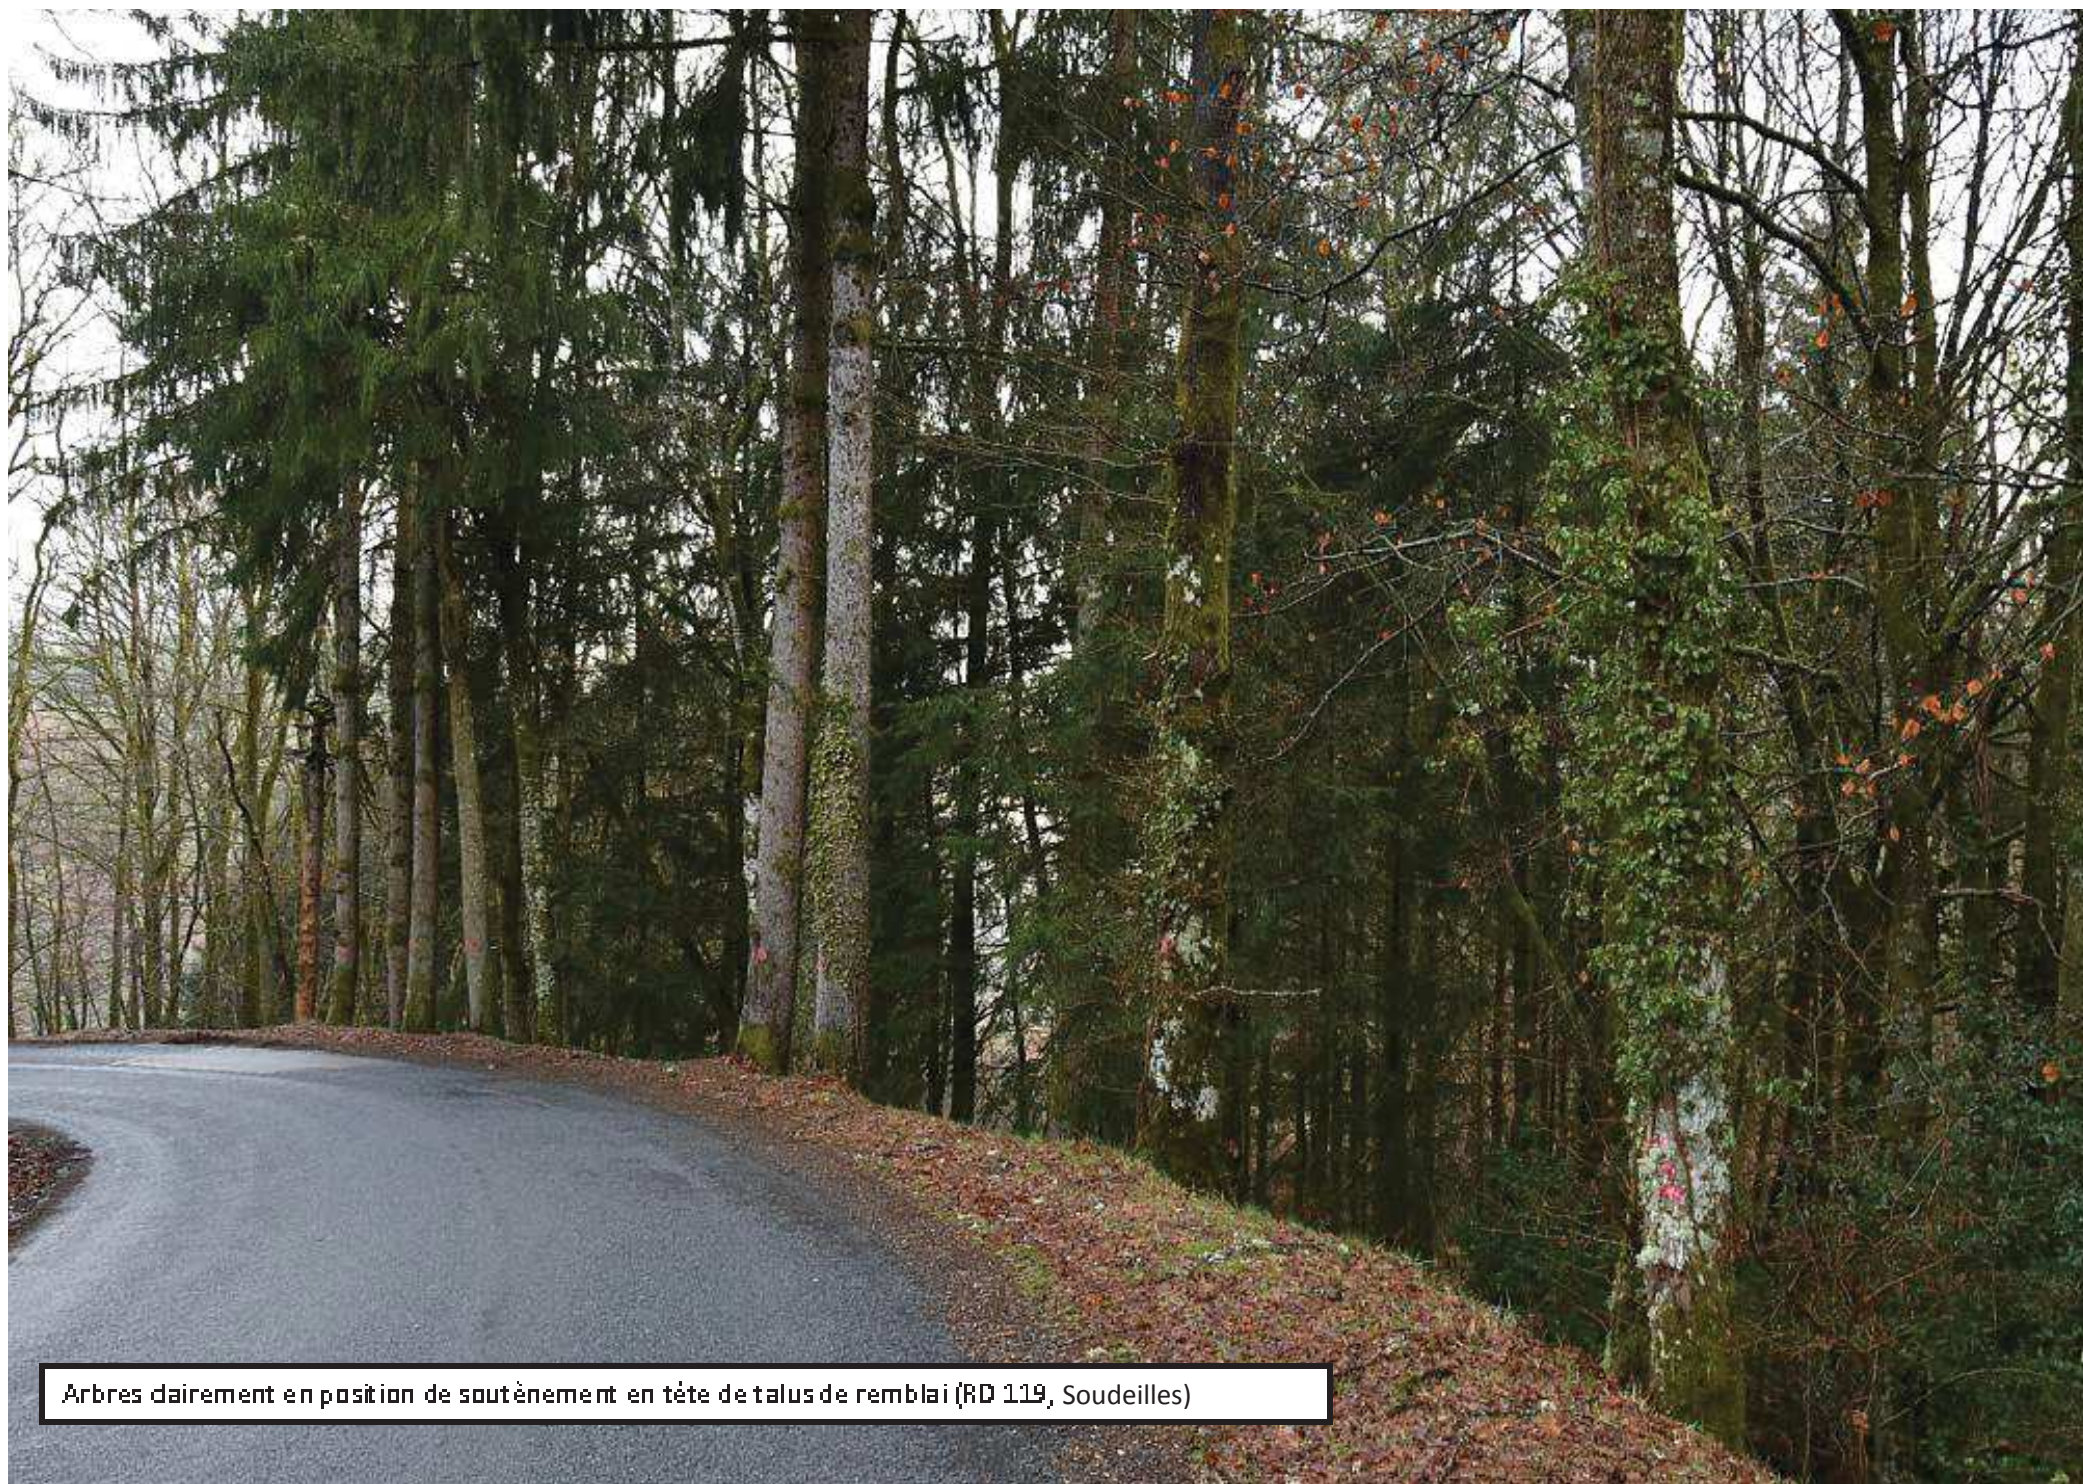
Arbres clairement en position de soutènement en tête de talus de remblai (RD 119, Soudeilles)

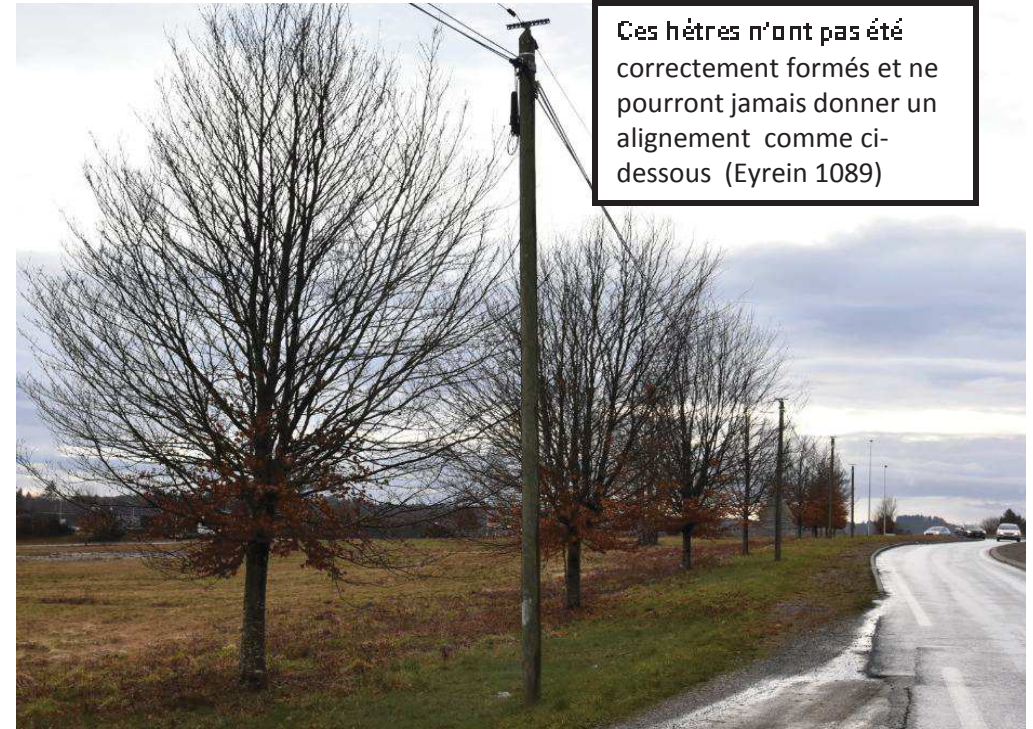
Ces hêtres n'ont pas été correctement formés et ne pourront jamais donner un alignement comme ci-dessous (Eyrein 1089)

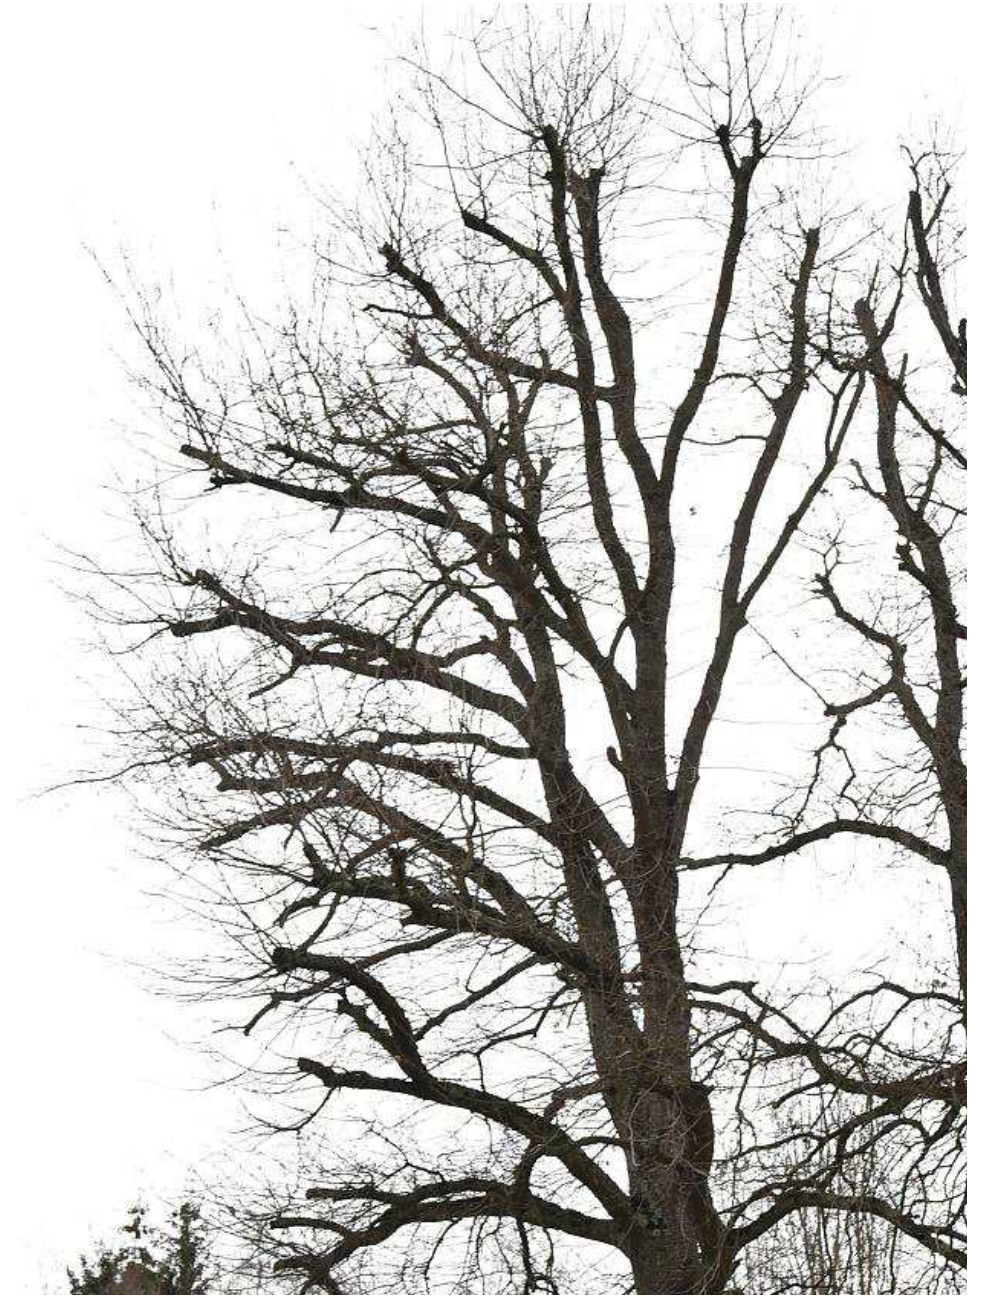
Effet désastreux d'une réduction de couronne sur un chêne

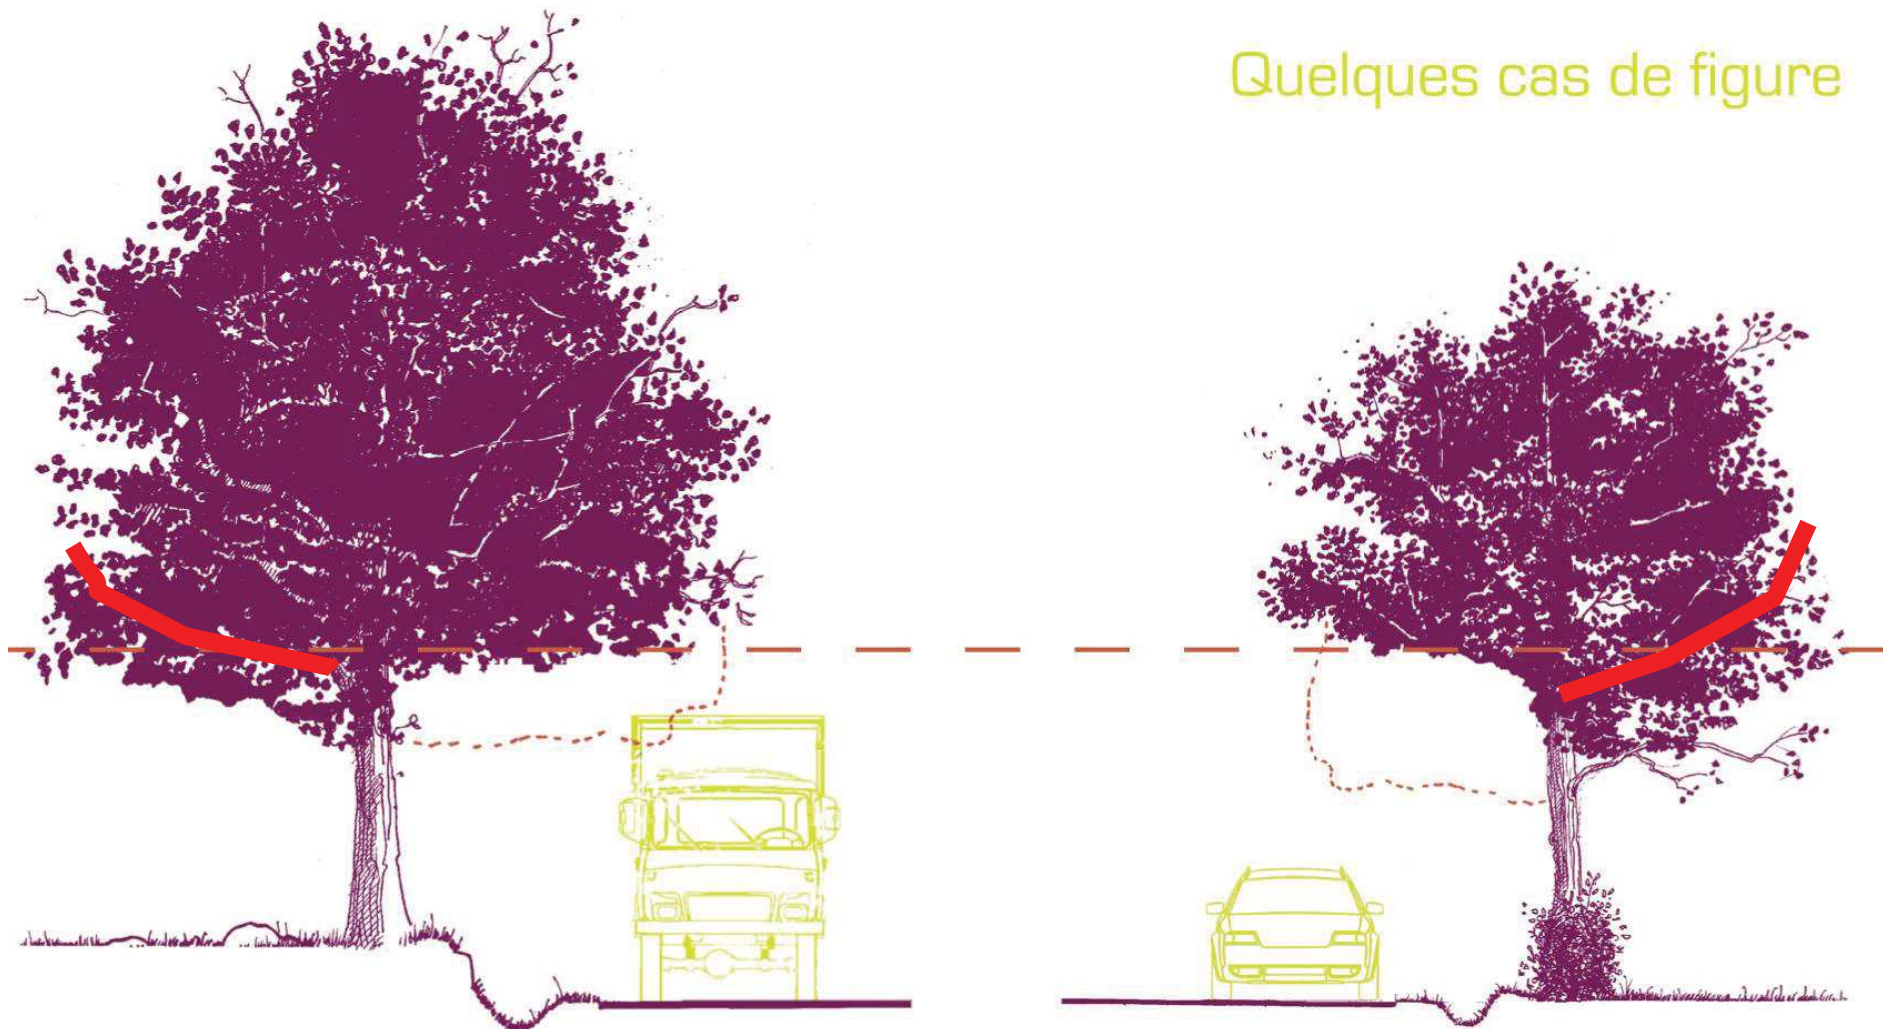
Amélioration possible du modèle « creuzois » : l'arbre isolé doit conserver une allure symétrique

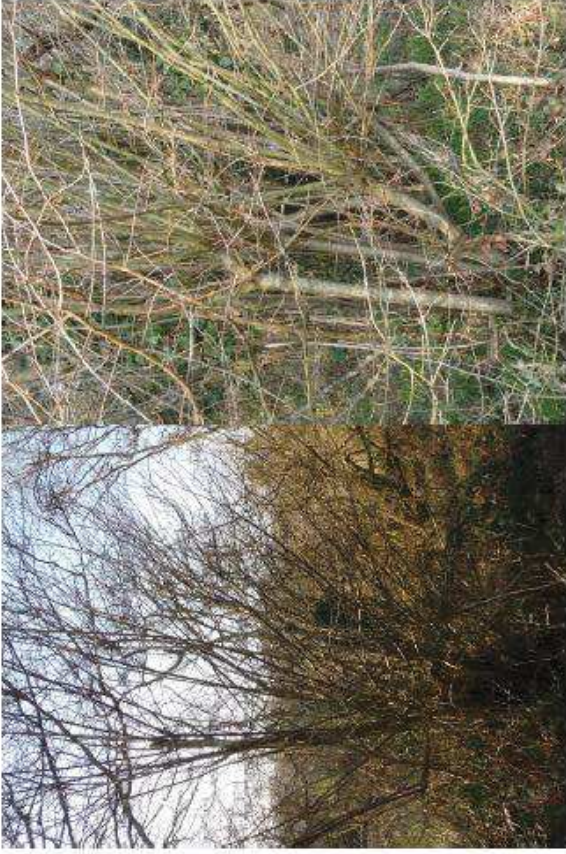
Coupe du taillis au milieu des troncs

La coupe en milieu des troncs, principalement constatée lors de l'utilisation du lamier, a pour effet de décupler la pousse.

Plusieurs bourgeons forment de nouvelles branches au bout des troncs.

Cette pousse est vigoureuse et peut atteindre 2 m par an, ré-englobant rapidement les réseaux.

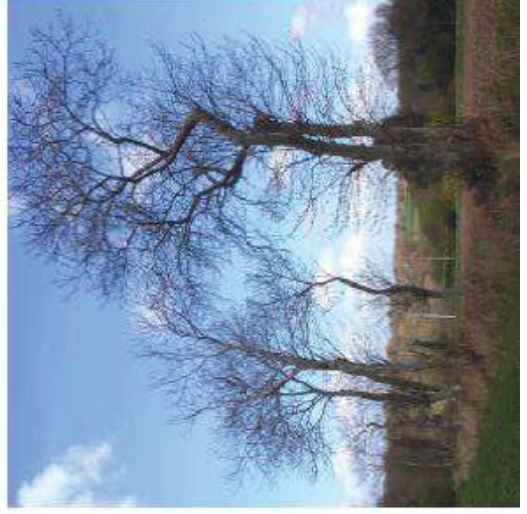
Élagage trop sévère des arbres

Un élagage trop sévère enclenche un phénomène de survie chez l'arbre. Il réveille alors ses bourgeons dormants et produit des branches anarchiquement sur tout le tronc.

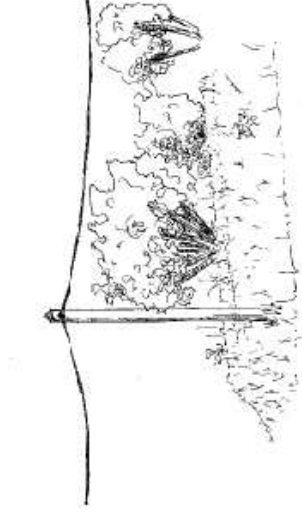
Haie composée de taillis d'arbuste

Le taillis n'est pas gênant quand il est en dessous ou affleure le fil existant

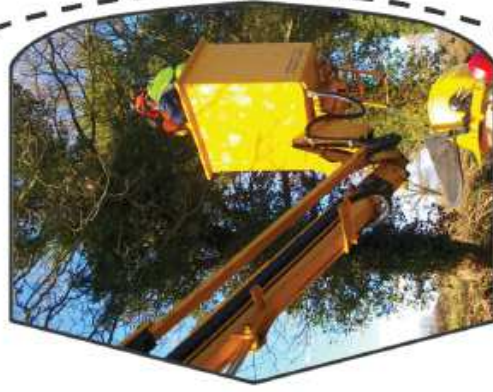
Arbres élagués

Quand les branches de l'arbre sont toutes au dessus du fil, plus aucun entretien n'est nécessaire jusqu'à l'abattage.

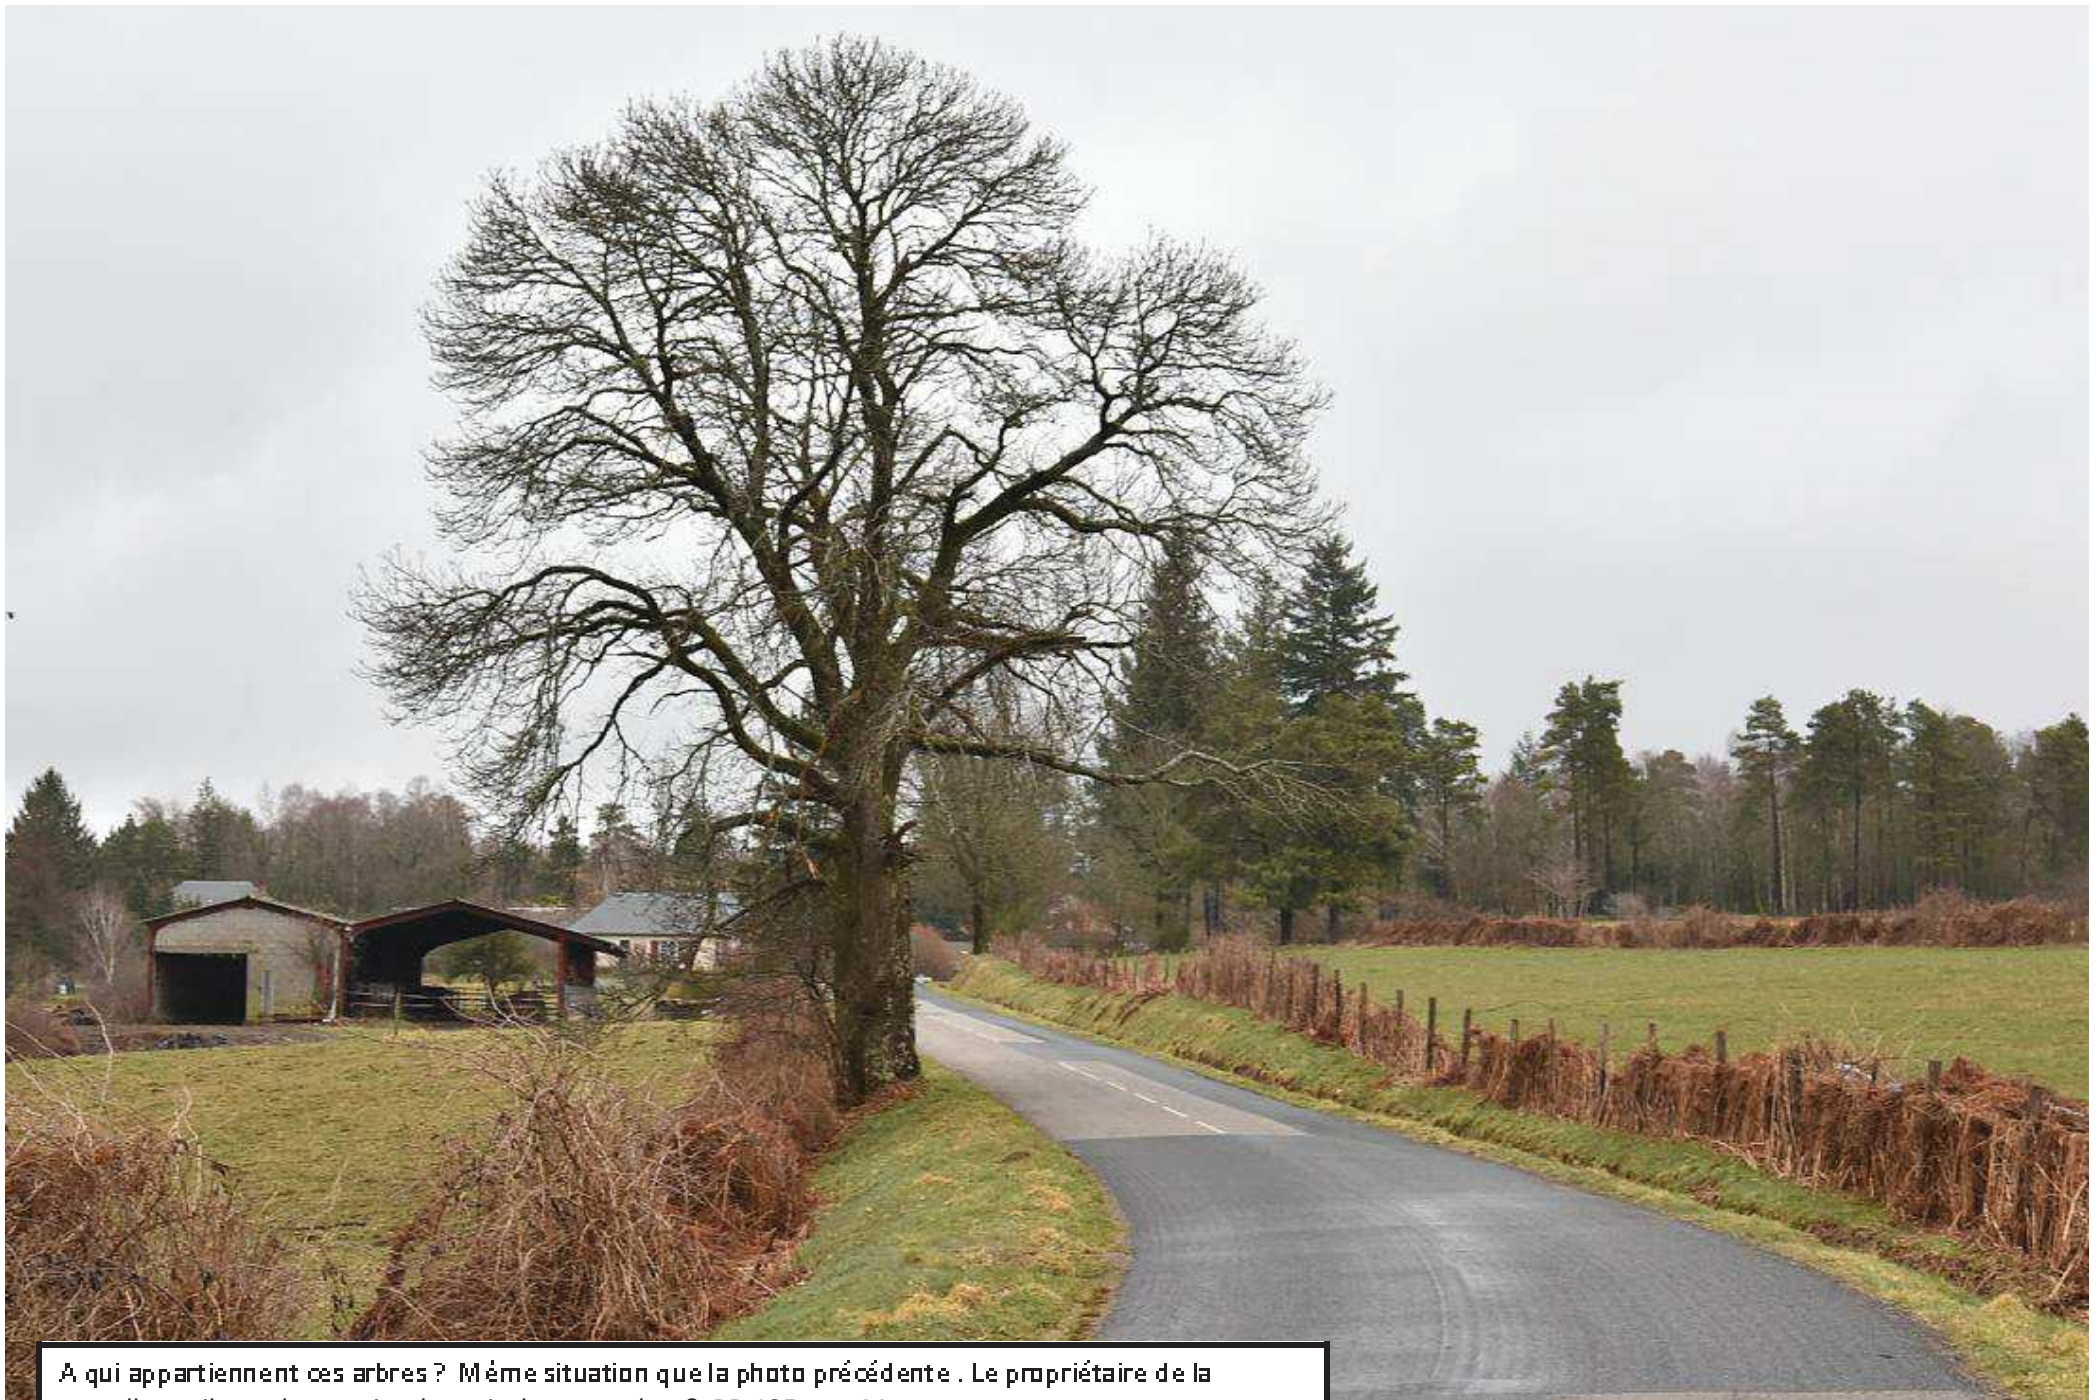
A qui appartiennent ces arbres ? Même situation que la photo précédente . Le propriétaire de la parcelle a-t-il reçu le courrier du mois de septembre ? RD 135 vers Marut

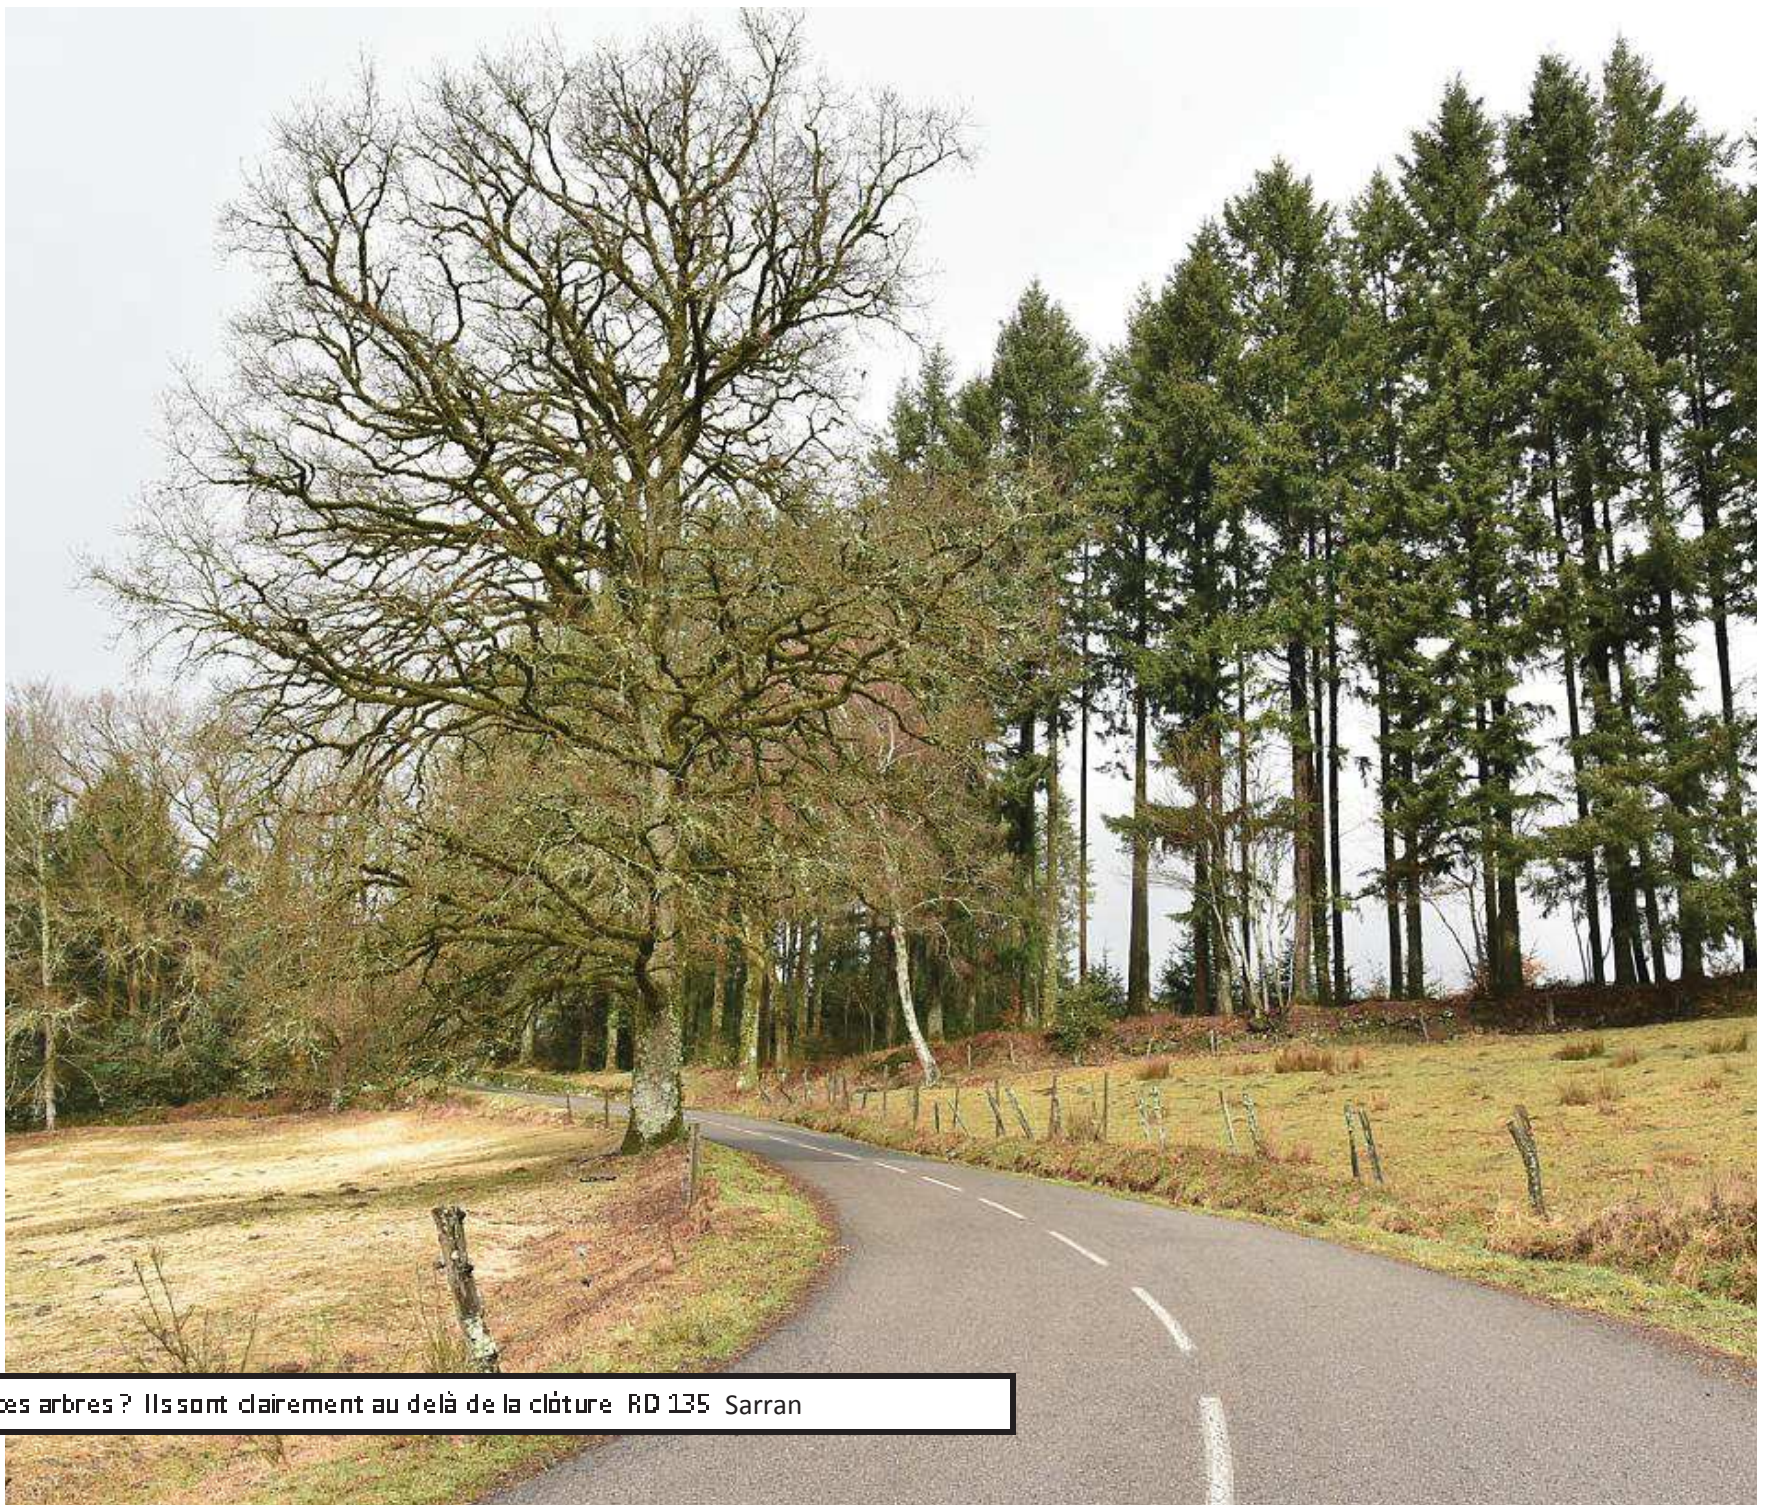
A qui appartiennent ces arbres ? Ils sont clairement au delà de la clôture RD 135 Sarran

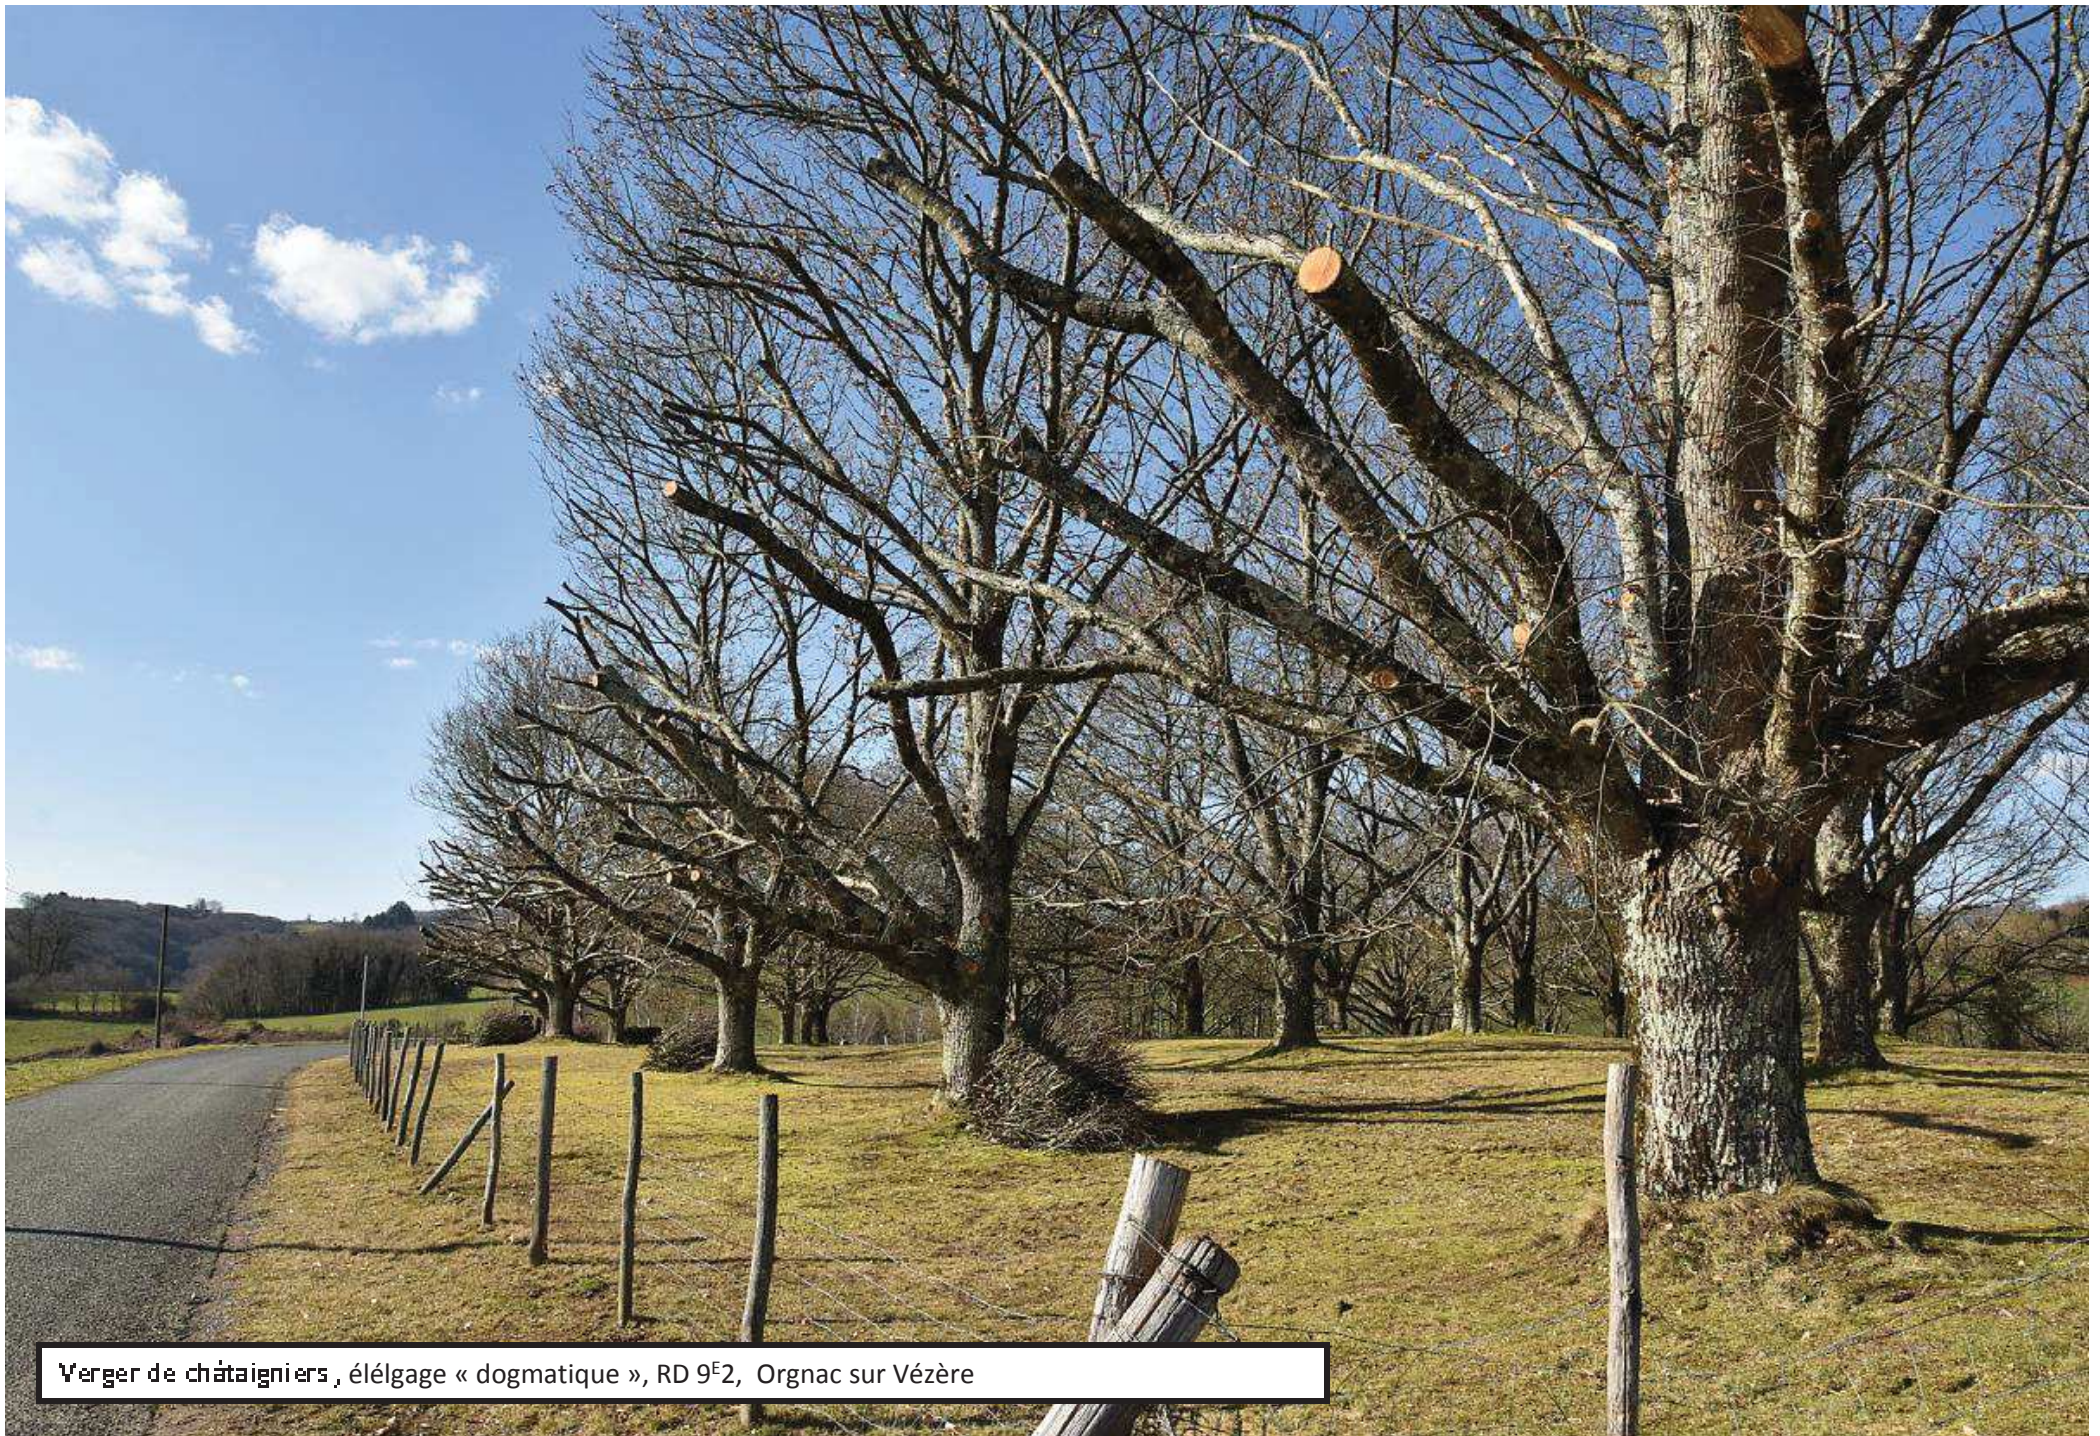
Verger de châtaigniers , élégage « dogmatique », RD 9^E2, Orgnac sur Vézère

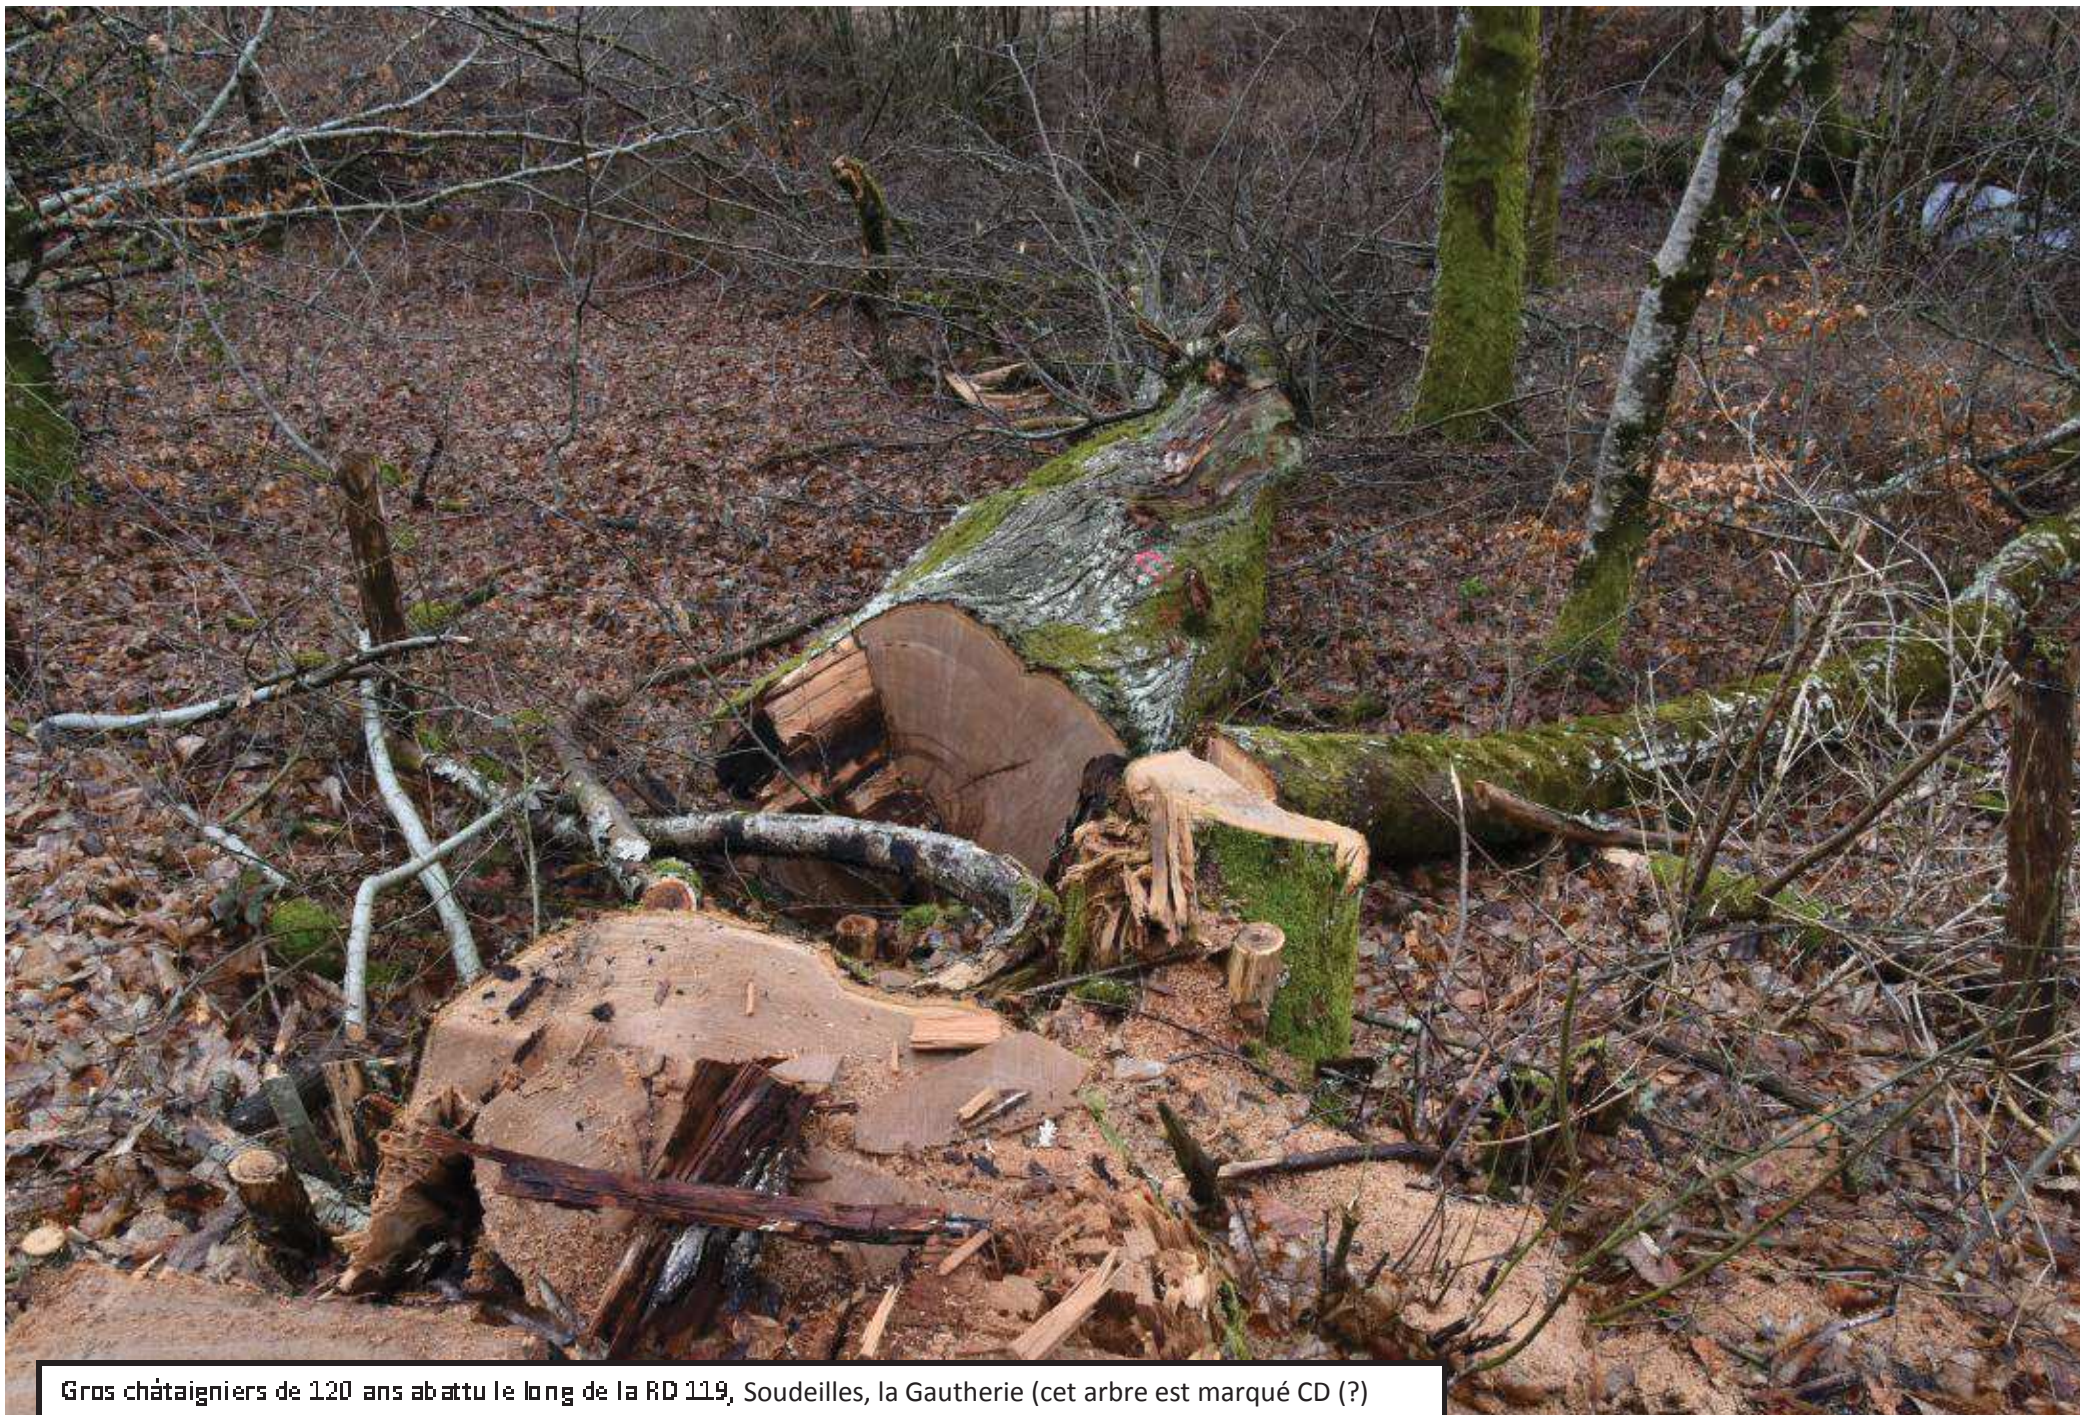
Gros châtaigniers de 120 ans abattu le long de la RD 119, Soudeilles, la Gautherie (cet arbre est marqué CD ?)
